ANALISA TINGKAT KERUSAKAN JALAN MENGGUNAKAN METODE PCI UNTUK MENGEVALUASI KONDISI JALAN DI RAYA CANGKRING, KECAMATAN KREMBUNG, KABUPATEN SIDOARJO

Aulia Dewi Fatikasari¹⁾

¹⁾ Teknik Sipil, Fakultas Teknik, Universitas Pembangunan Nasional “Veteran” Jawa Timur
Jl. Rungkut Madya No.160294, 60294
Email: aulia.dewi.ts@upnjatim.ac.id

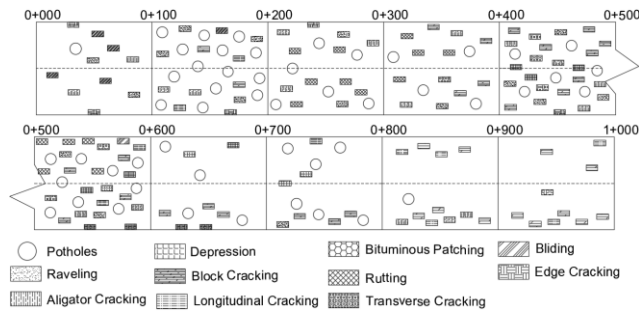
Gambar 10. *Strip Map* Kerusakan Perkerasan pada Jalan Raya Cangkring

Strip map kerusakan jalan merupakan gambar pemetaan yang digunakan untuk mengetahui letak dari jenis kerusakan jalan pada Jalan Raya Cangkring Sidoarjo. Gambar Strip map kerusakan jalan dibagi berdasarkan segmen yang sudah ditentukan pada saat survei kerusakan jalan menggunakan metode PCI dengan panjang segmen 100 m. *Strip Map* Jalan Raya Cangkring dapat dilihat pada **Gambar 10**.

Dari hasil analisa didapatkan bahwa nilai PCI pada Jalan Raya Cangkring yaitu 18,4 dengan kondisi perkerasan gagal (*failed*), maka berdasarkan metode *asphalt institute* Jalan Raya Cangkring perlu dilakukan rekonstruksi perkerasan jalan. Hal ini dikarenakan jalan ini mengalami kerusakan perkerasan jalan sangat parah. Bahkan saat survei visual dapat terlihat berbagai kerusakan yang mengganggu lalu lintas.
