KAJIAN KERUSAKAN BANGUNAN SEDERHANA PASCA GEMPA BANJARNEGARA 18 APRIL 2018

Elvis Saputra¹⁾, Restu Faizah²⁾

¹⁾ Mahasiswa Magister Rekayasa Kegempaan, Fakultas Teknik
Sipil dan Perencanaan, Universitas Islam Indonesia
Jl. Kaliurang Km. 14,5 Yogyakarta, 55584

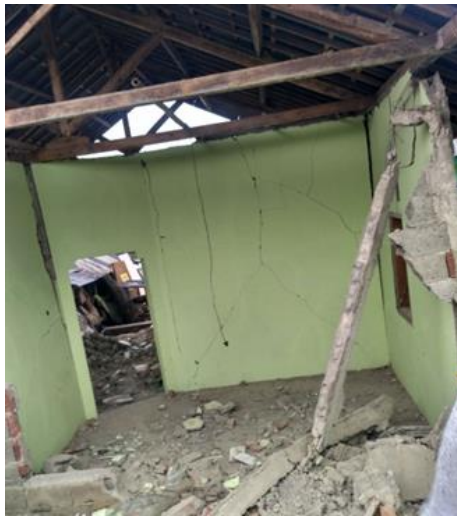
Pada Gambar 5 terlihat contoh kasus kegagalan beam coloumn joint, sehingga mengakibatkan sistem sambungan antara balok dan kolom sangat rentan terhadap beban siklis akibat gempa. Beban ini menimbulkan tegangan geser yang cukup besar pada daerah sambungan

dan sangat berpotensi terjadi kegagalan geser. Setelah beam column joint mengalami kegagalan maka dinding akan ikut runtuh secara otomatis, dikarenakan dinding tidak didisain untuk menahan beban gempa.

Gambar 5. Kegagalan Sambungan
Sumber: Kunjungan Lapangan (2018)

Secara umum kegagalan sambungan disebabkan oleh beberapa faktor, seperti jarak antar tulangan geser yang terlalu jauh dan kekuatan sambungan yang tidak cukup akibat pendetailan tulangan yang kurang baik (Teguh, 2018).

Secara umum balok pada bangunan sederhana terdiri dari ring balk dan sloof, atau seringkali ditambahkan balok lintel yang berfungsi sebagai penguat arah horizontal. Pada saat terjadi gempa, tegangan geser terbesar terjadi pada area sambungan antara balok dengan kolom atau dengan dinding. Oleh karena itu, perlu dilakukan pendetailan tulangan yang lebih kompleks seperti ditunjukkan pada Gambar 12.

Pada Gambar 12 terlihat bahwa pada pertemuan kolom dan balok ring, tulangan kolom dilewatkan atau diangkur ke dalam balok ring dengan panjang minimum 40 kali diameter (40D). Diameter tulangan utama pada kolom dan balok ring direkomendasikan sebesar \varnothing 10 mm, sedangkan untuk tulangan begel sebesar \varnothing 8 mm.

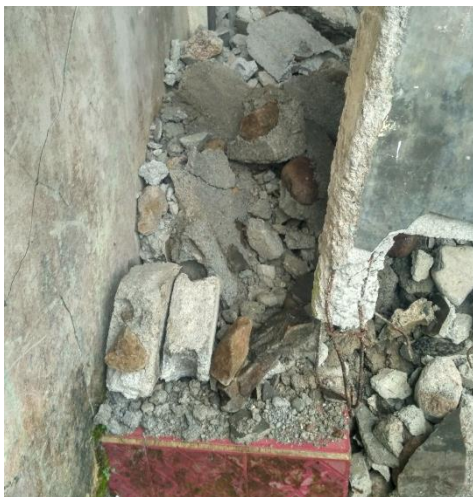
Gambar 6. Kegagalan Sendi Plastis pada Kolom
Sumber: Kunjungan Lapangan (2018)

Kegagalan sendi plastis pada kolom seperti terlihat pada gambar 6, kemungkinan diakibatkan karena kualitas beton yang kurang baik dan diameter serta jarak antar tulangan geser yang tidak mengikuti persyaratan bangunan tahan gempa. Terlihat pada gambar 6 jarak antar tulangan geser cukup jauh. Pada saat terjadi gempa, kolom akan mengalami tegangan yang cukup besar pada area sambungan, sehingga kolom tidak kuat menahan beban siklis dan menyebabkan kerusakan pada sendi plastis.

Kerusakan terlihat pada area sambungan kolom dan sloof atau pondasi.

Pada saat terjadi gempa, sambungan tulangan pada pertemuan antara kolom dan balok sloof akan mengalami tegangan geser yang cukup besar karena kolom merupakan struktur utama yang mendistribusikan beban bangunan ke pondasi. Untuk mengantisipasi kegagalan geser maka jarak

tulangan begel perlu diperhatikan. Tulangan begel berfungsi sebagai penahan gaya geser, sehingga semakin dekat jarak antar tulangan begel maka kemampuan untuk menahan gaya geser akan semakin besar pula. Jarak antar tulangan begel pada kolom yang diisyaratkan terlihat pada Gambar 14.

Gambar 14 menunjukkan bahwa dimensi kolom untuk bangunan sederhana minimum 15 x 15 cm dengan diameter tulangan pokok 10 mm dan tulangan begel 8 mm. Jarak antar begel minimum 15 cm dan tebal selimut beton 15 mm.

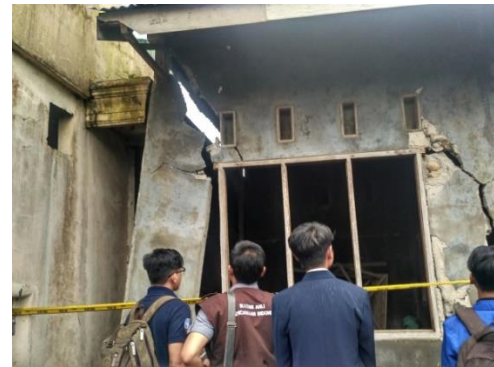
Kegagalan ikatan antara kolom dan pondasi pada bangunan non engineering ketika terjadi gempa sering ditemukan pada beberapa daerah terdampak gempa, kebanyakan bangunan non engineering tidak dibangun oleh tenaga ahli dan tidak memperhatikan risiko kerusakan apabila terjadi gempa. Dari hasil pengamatan diketahui bahwa kegagalan ikatan antara kolom dan fondasi pada bangunan di Banjarnegara disebabkan karena tidak adanya angkur atau pengait antar kolom ke pondasi, sedangkan tegangan geser pada area sambungan kolom dengan pondasi cukup besar. Hal itu mengakibatkan kolom tidak kuat menahan tegangan geser dan akan tercabut atau terlepas dari ikatan pondasi sehingga menyebabkan keruntuhan.

Gambar 7. Kegagalan Ikatan Kolom ke pondasi (*sloof*)
Sumber: Kunjungan Lapangan (2018)

Kolom pada bangunan sederhana berfungsi membantu dinding dalam menahan beban yang berada di atasnya. Pada bangunan dengan pengisi dinding, kolom juga berfungsi dalam menjadikan dinding menjadi lebih daktail. Oleh karena itu kolom tidak boleh lepas dari ikatan dengan pondasi atau balok sloof. Apabila kolom lepas dari ikatannya dengan balok sloof maka kolom tidak akan bisa lagi tegak secara stabil. Selain lepasnya kolom dari ikatan dengan balok sloof mengakibatkan dinding tidak kuat menahan beban yang berada di atasnya. Dengan demikian ikatan kolom ke balok sloof sangat penting untuk diperhatikan. Gambar 15 dan 16 menunjukkan ikatan kolom ke balok sloof dan ikatan balok sloof ke pondasi yang sudah didesain dengan mempertimbangkan bahaya gocangan gempa.

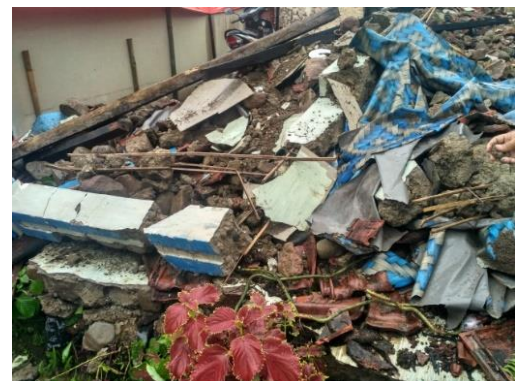
Gambar 8. Penggunaan Bambu sebagai Tulangan Pokok
Sumber: Kunjungan Lapangan (2018)

Gambar 8 memperlihatkan contoh kegagalan akibat penerapan tulangan bambu sebagai pengganti tulangan tarik baja. berdasarkan analisis di lapangan, kondisi bambu yang ditemukan sangat mudah rapuh dan kurang menyatu dengan beton. Berdasarkan fakta tersebut dapat ditarik kesimpulan bahwa pada saat proses pembangunan, penggunaan bambu sebagai pengganti tulangan baja tarik tidak melewati proses pengawetan terlebih dahulu dan tidak dilakukan pemilihan mutu bambu dengan baik.

Permasalahan yang terjadi pada kegagalan penggunaan bambu seperti ditunjukkan pada Gambar 8

adalah kondisi bambu yang sangat lemah dan rapuh. Hal itu terbukti pada kondisi bambu yang ditemukan di lapangan, ketika dipegang mudah hancur, diduga tidak dilakukan pengawetan terlebih dahulu pada bambu yang akan digunakan, serta tidak dilakukan pemilihan bambu yang memiliki kekuatan memadai.

Selain dari faktor pengawetan, disimpulkan oleh beberapa peneliti terdahulu (Wonlele, 2013) bahwa kegagalan terkadang disebabkan oleh tulangan bambu mengalami slip dengan beton. Bambu dan beton tidak bisa merekat dengan baik, karena ketika pengecoran, air diserap oleh bambu dan mengakibatkan bambu menjadi mekar. Sementara itu pengerjaan akan lebih sulit ketika bambu dalam kondisi kering. Salah cara untuk mengatasi permasalahan tersebut adalah dengan memanfaatkan cat dan pasir. Cat dan lebur pasir dimanfaatkan untuk menutup pori-pori bambu sehingga menjadi kasar dan lengket dengan beton.

Pemanfaatan bambu sebagai tulangan memiliki beberapa keunggulan dan kelemahan apabila dibandingkan dengan baja. Dalam waktu tidak sampai setahun kekuatan bambu bisa berkurang. Oleh karena itu, untuk menjaga penurunan kekuatan bambu perlu dilakukan pengawetan. Selain untuk meningkatkan kekuatan, tujuan dari pengawetan adalah memperpanjang usia komponen bambu.

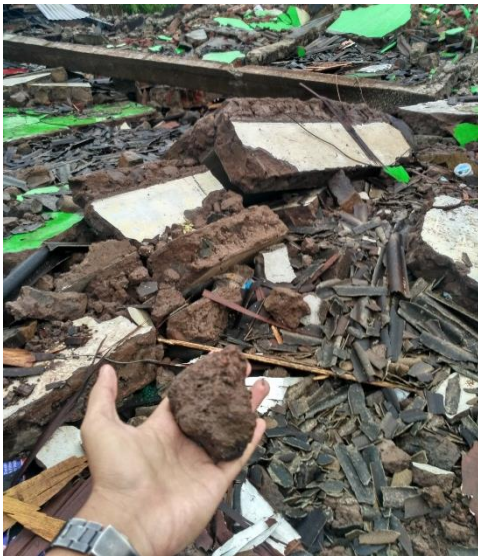
Komposisi beton terdiri dari agregat kasar, agregat halus, semen dan air. Dalam Peraturan Beton Bertulang Indonesia (PBI 1971) disyaratkan bahwa agregat halus tidak mengandung lumpur lebih dari 5%, sedangkan untuk agregat kasar tidak mengandung lumpur lebih dari 1%. Namun dilapangan seringkali persyaratan tersebut diabaikan.

Gambar 9. Kualitas Pasir pada Campuran Beton Kurang Baik
Sumber: Kunjungan Lapangan (2018)

Gambar 9 menunjukkan campuran beton yang diperoleh dari reruntuhan bangunan, terlihat bahwa kandungan lumpur dalam agregat halus lebih dari 5%. Akibat dari banyaknya kandungan lumpur dalam campuran beton tersebut menyebabkan kuat tekan beton menjadi berkurang. Hal ini terbukti pada kasus di Banjarnegaran, terdapat rumah yang hancur dan rata dengan tanah (Gambar 9). Terlihat bahwa beton berwarna agak kecoklatan, yang mengindikasikan bahwa terdapat kandungan lumpur yang cukup banyak di dalamnya.

Baik buruknya kualitas campuran beton akan sangat berpengaruh terhadap kinerja suatu bangunan, Buruknya kualitas suatu campuran biasanya disebabkan karena komposisi agregat halus yang kurang baik seperti memiliki kandungan lumpur cukup banyak sehingga mengurangi daya rekat dari campuran tersebut. Berdasarkan pada PBI 1971, dijelaskan bahwa batas maksimum kadungan lumpur yang terkandung dalam agregat halus adalah sebesar 5%.

Ciri-ciri agregat halus yang baik dapat diprediksi dari beberapa eksperimen. Pada saat pasir dilemparkan ke suatu bahan pakaian, maka pasir tidak akan merekat. Selain itu, apabila pasir digenggam tidak terjadi pengumpulan dan pasir terasa tajam bila diremas. Selain dari kualitas agregat halus, komposisi campuran pada beton yang terdiri dari Pasir, Kerikil dan Semen juga sangat penting untuk diperhitungkan. Berikut ini merupakan gambar Komposisi campuran beton dan mortar yang telah diisyaratkan berdasarkan bahaya ancaman gempa (Gambar 17-18).

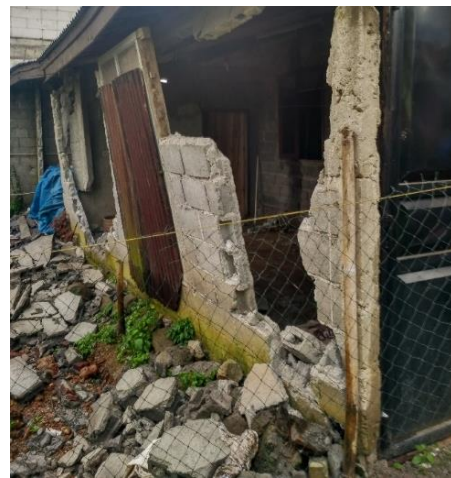
Kerusakan dinding pasca gempa sangat sering ditemukan pada gempa berkekuatan besar maupun kecil. Pada umumnya kerusakan dinding terjadi di daerah pertemuan antara kolom dengan dinding dan di sekitar frame jendela dan pintu. Kerusakan yang ditunjukkan pada Gambar 10 merupakan contoh kerusakan dinding yang terjadi pada frame jendela, dimana kerusakan dinding terjadi pada daerah sudut frame.

Secara umum, daerah yang terbuka merupakan daerah lemah (*weakness zone*), karena tidak memiliki penahan yang memadai atau tidak memiliki kekakuan yang cukup. Hal tersebut mengakibatkan kontraksi tegangan akibat gempa terkonsentrasi pada daerah lemah dan menyebabkan keretakan atau keruntuhan seperti yang terjadi pada bangunan yang ditunjukkan dalam Gambar 8.

Gambar 10. Keruntuhan Dinding pada Frame Jendela
Sumber: Kunjungan Lapangan (2018)

Pada saat menerima beban arah tegak lurus, dinding tidak memiliki kemampuan yang cukup kuat untuk menahan beban, sehingga dinding mudah untuk retak dan roboh. Untuk menambah kekuatan dinding dalam menahan beban gempa, maka dipasang angkur yang mengikat

dinding dengan kolom. Digunakan panjang angkur sepanjang 1,5 kali panjang batu bata, yang dipasang pada setiap 10 lapis bata merah atau tiap 3 lapis batako. Untuk lebih memahami, diberikan sketsa pada Gambar 20 di bawah ini.

Selain memberikan angkur, luas dinding antar kolom juga perlu diperhatikan, Pada dinding harus diberikan kolom praktis dan balok pengikat terutama pada bagian dinding yang mempunyai luas lebih dari 12 m² atau panjang dinding 20 kali tebal dinding (Sarwidi, 2006).

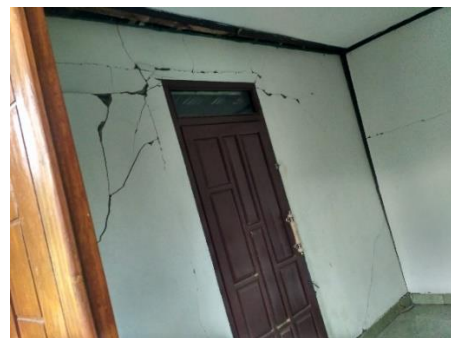
Gambar 11. Keretakan Dinding pada Frame Pintu
Sumber: Kunjungan Lapangan (2018)
