## Analisa Visual Keselamatan Kerja Pada Pekerja Konstruksi Galian Tanah

### Foto Konstruksi Pekerjaan Galian Tanah Proyek Pembangunan Gedung Fakultas Hukum UII

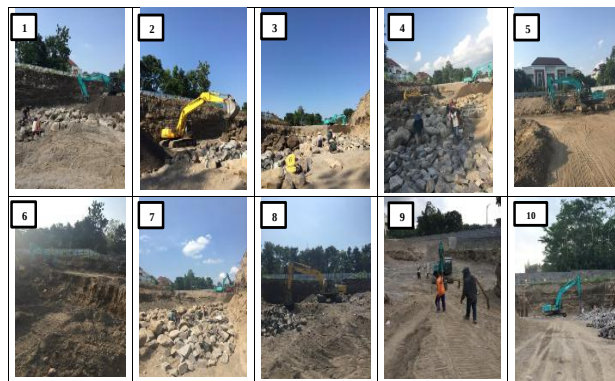
Gambar 1. 10 Foto Perkerjaan Galian Tanah Proyek FH UII

1. Hasil penilaian keselamatan kerja pada pekerjaan galian tanah semua nilai  $P(H|E_{comb})$  adalah 0 yang berarti pekerjaan galian tanah dilakukan dengan tidak aman.  
2. Upaya yang harus dilakukan untuk meminimalisir kemungkinan terjadinya kecelakaan adalah kesadaran pekerja untuk menerapkan semua atribut *checklist* standar keselamatan kerja dan meningkatkan pengawasan pekerjaan dalam penerapan atribut yang belum memenuhi standar.
