# Analisis Pengaruh *Incoming Support Cable* Berbahan *Ferro Magnetic* Terhadap *Healthy Index Cable Medium Voltage Transformator I 150/20KV 60 MVA Gardu Induk*

**Abstrak**— Penggunaan material *ferromagnetik* pada *support* kabel *incoming* untuk kabel power tegangan menengah sisi sekunder transformator 150/20 kV Gardu Induk memiliki peran penting secara mekanis dalam menunjang keamanan listrik panel *cubicle incoming*. Metode penelitian yang digunakan melibatkan pengukuran lapangan untuk mendeteksi temuan yang disebabkan oleh pemasangan *support* kabel serta analisis untuk mengevaluasi hubungan antara anomali hasil pengujian tersebut dengan degradasi kabel. Selain itu, perhitungan secara manual dan membandingkan hasil pengujian sebagai landasan utama kalkulasi seberapa besar pengaruh terhadap *healthy index* kabel power tegangan menengah. Data serta hasil perhitungan manual yang diperoleh dianalisis untuk mengidentifikasi faktor-faktor yang memengaruhi kerusakan isolasi kabel dan proses penuaan material. Hasil penelitian menunjukkan bahwa medan elektromagnetik yang dihasilkan kabel pendukung berbahan *ferromagnetik* secara signifikan mempercepat penurunan *healthy index* kabel.

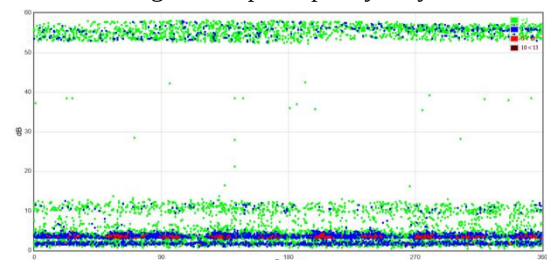
Gambar 10. Pattern Partial Discharge *Cable Medium Voltage Transformer* 1 GI 150 kV Fasa R 1

Berdasarkan hasil pengukuran tersebut, dapat disimpulkan bahwa *Cable Medium Voltage Transformer* 1 GI 150 kV Fasa R 1 pada komponen box kabel terdapat *likely high level internal partial discharge* karena berada di  $> 30 \text{ dB}$  dan nilai PPC diantara 0,5 – 6.

Pada pengujian *partial discharge* dengan metode *transient earth voltage* tidak hanya diperoleh hasil dalam bentuk angka saja, namun terdapat *pattern* TEV (Internal PD). Berdasarkan standar pabrikan, hasil seperti gambar 4.1

diatas termasuk kategori *likely high level internal* dan dapat diinterpretasikan bahwa *Cable Medium Voltage Transformer* 1 GI 150 kV Fasa R 1 memerlukan perhatian segera namun tetap dilakukan pengecekan secara berkala dengan tinjauan visual temuan anomali *Hot Spot Thermovision* pada *Cable Duct Incoming Support*.
