ANALISA TINGKAT KERUSAKAN JALAN MENGGUNAKAN METODE PCI UNTUK MENGEVALUASI KONDISI JALAN DI RAYA CANGKRING, KECAMATAN KREMBUNG, KABUPATEN SIDOARJO

Aulia Dewi Fatikasari¹⁾

¹⁾ Teknik Sipil, Fakultas Teknik, Universitas Pembangunan Nasional “Veteran” Jawa Timur
Jl. Rungkut Madya No.160294, 60294
Email: aulia.dewi.ts@upnjatim.ac.id

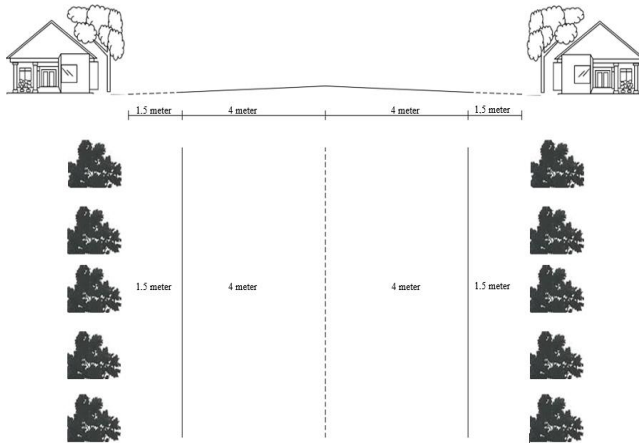
Gambar 1. Geometrik Jalan Raya Cangkring
Sumber : Hasil Survei di Lokasi

dikategorikan sebagai jalan kabupaten. Jalan Raya Cangkring ini merupakan jalan dengan tipe jalan 2/2UD. Jalan ini memiliki lebar jalan 8 meter. Jalan ini sering dilalui berbagai jenis kendaraan berat hal ini dikarenakan area sekitar Jalan Raya Cangkring adalah pabrik, selain itu jalan ini dekat dengan pintu masuk dan keluar tol. Geometrik Jalan Raya Cangkring dapat dilihat pada **Gambar 1**.

Tipe Jalan : 1 lajur, 2 arah, tanpa median (2/2 UD)
Lebar Jalan : 8 meter
Panjang Jalan yang diteliti : 1 km
Bahu jalan : 1,5 meter

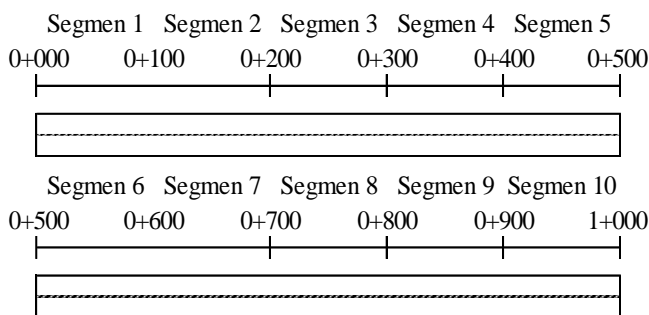
Gambar 2. Pembagian Segmen Jalan
Sumber : Hasil Pengolahan Data (2021)

Panjang jalan yang akan diteliti yaitu 1 km, maka untuk mempermudah pengukuran dan identifikasi tingkat kerusakan jalan saat survei maka Jalan Raya Cangkring dibagi menjadi 10 segmen. Panjang setiap segmen adalah 100 meter dengan lebar 8 meter. Pembagian segmen jalan dapat dilihat pada **Gambar 2**.

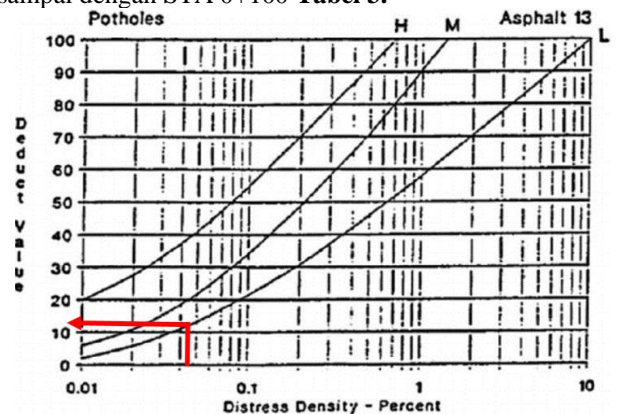
Gambar 3. Grafik *Deduct Value* Potholes
Sumber : (Shanin, 1994)

Deduct value adalah nilai pengurangan tiap jenis kerusakan yang diperoleh dari kurva hubungan antara *density* dan tingkat kerusakan setiap jenis kerusakan. Kurva *deduct value* pada STA 0+000 sampai dengan STA 0+100 dapat dilihat pada **Gambar 3** sampai dengan **Gambar 7**. Hasil Rekap *deduct value* pada STA 0+000 sampai dengan STA 0+100 **Tabel 3**.

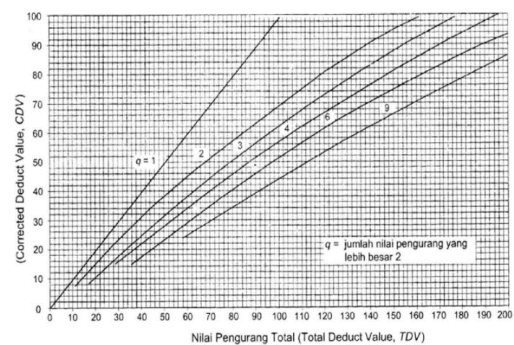
Gambar 8. Hubungan Antara Total Deduct Value (TDV), Nilai q, dan Corrected Deduct Value (CDV)
Sumber : (Shanin, 1994)

Corrected deduct value (CDV) didapatkan dari kurva hubungan antara nilai total *deduct value* (TDV) dan jumlah nilai q seperti pada **Gambar 8**. Hasil analisa *corrected deduct value* (CDV) pada STA 0+000 sampai dengan STA 0+100 dapat dilihat pada **Tabel 4**.
